Neuartige Schäden durch Lochkorrosion in Warmwasser-Zirkulationsleitungen aus Kupfer

A. Becker, Mülheim an der Ruhr

3 Ergebnisse von Untersuchungen zu Lochkorrosionsschäden in Warmwasser-Zirkulationsleitungen

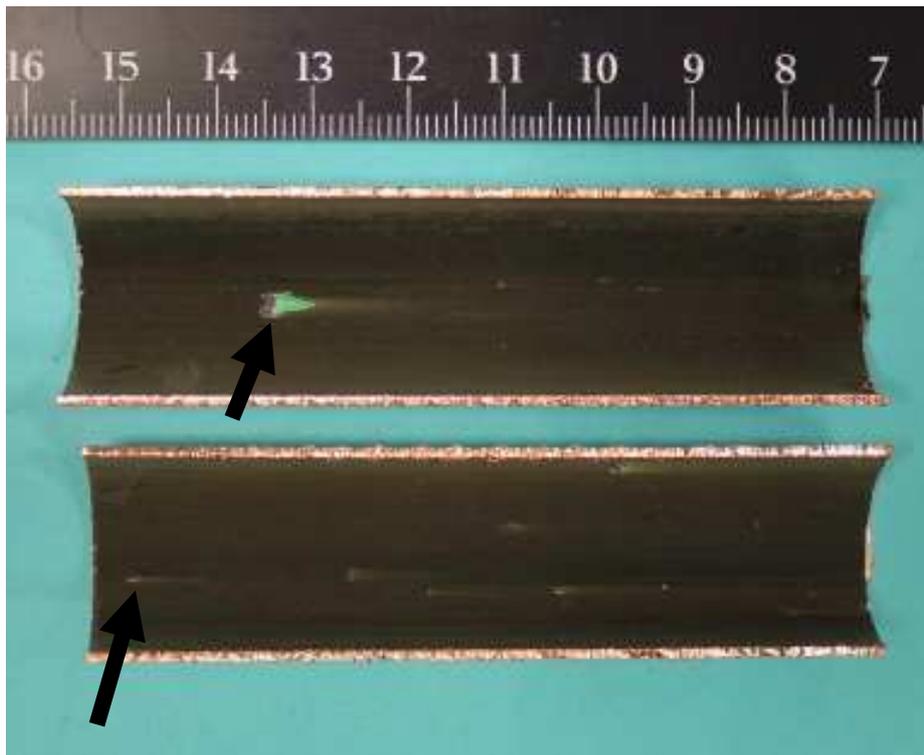
Bild 1 zeigt beispielhaft die auf der Innenoberfläche des Rohres ausgebildete Kupferdeckschicht nach Trennen des Rohres in Halbschalen. Die Deckschicht besteht außerhalb der Lochfraßstellen im Wesentlichen aus Kupferoxiden und Calciumcarbonat, wenig Silikat. Die Durchbruchstelle (obere Halbschale) liegt in 7-Uhr-Lage. Auf der unteren Halbschale sind eine Vielzahl kleinerer Angriffsstellen vorhanden, die – nach Abbeizen der Oberfläche – unterschiedliche Angriffstiefen aufweisen.

Bild 1: Innenoberfläche der Halbschalen eines Kupferrohres DN 20, Betriebsalter 7 Jahre, Versorgungsbereich A

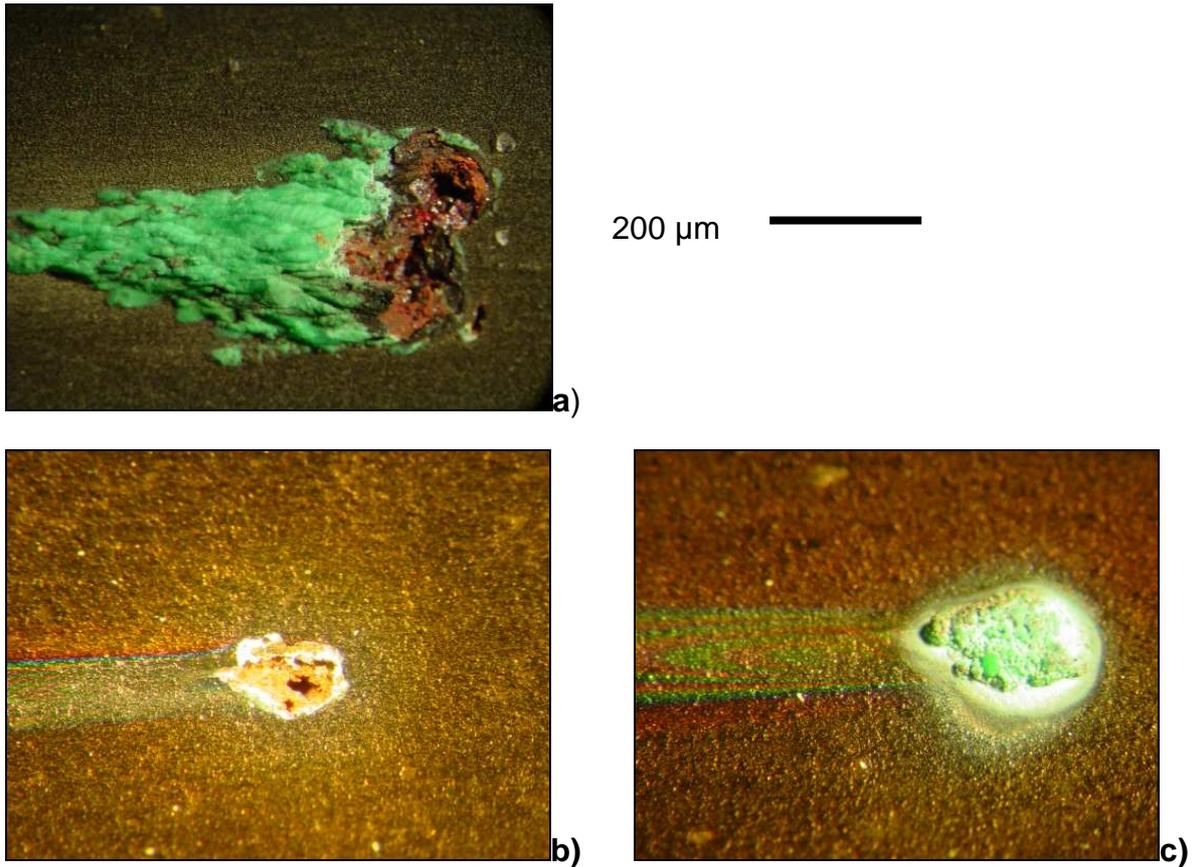
Bild 2 enthält Detailaufnahmen der Lochfraßstellen, die mit einem Stereomikroskop aufgenommen wurden. Bild 2a ist eine Vergrößerung der Lochfraßstelle aus Bild 1; deutlich sind auf der rechten Seite der Lochfraßstelle massive Angriffe zu sehen. Im Vergleich hierzu sind die Angriffsstellen in Bild 2b und c eher als nadelstichtartig zu bezeichnen; die Lochfraßstellen stammen aus einer Installation jüngeren Datums aus dem gleichen Versorgungsbereich, die nach 4 Jahren Betriebszeit erste Schäden aufwies.

Bild 2: Detailaufnahmen der Lochfraßstellen, Versorgungsbereich A

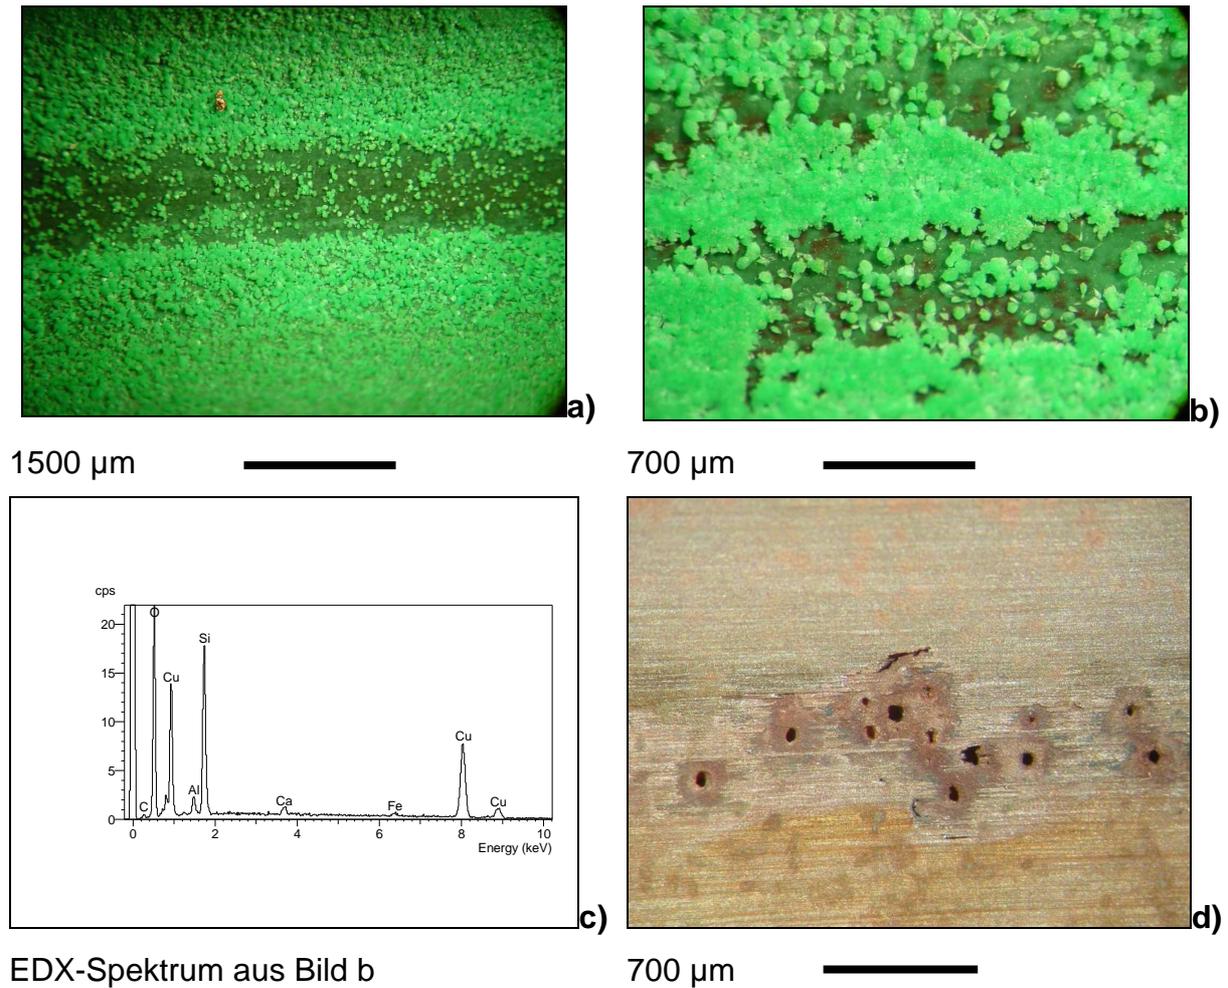
Ebenfalls aus dem Versorgungsbereich A stammen die in Bild 3 dokumentierten Schäden. Das Alter der Installation beträgt 10 Jahre, es handelt sich im Gegensatz zu den beiden anderen Anlagen (Einfamilienhäuser) um eine Großanlage.

Die Deckschicht unterscheidet sich optisch signifikant durch die flächendeckende Ausbildung von kompakten Strukturen, die teilweise galert- und teilweise büschelartig ausgebildet sind. Auffallend ist ein breiter dunkler Streifen in der Mitte des Bildes 3a. Punktanalysen mit EDX ergaben, dass diese Schicht im Wesentlichen aus Kupferoxid und Silikatverbindungen (ggf. Kupfersilikate) besteht. Ein typisches Spektrum zeigt Bild 3c. Nach Abbeizen des Rohres wird im Bereich dieses Streifens ein massiver, die Werkstoffoberfläche unterhöhrender Lochfraß sichtbar (Bild 3d).

Bild 3: Innenoberfläche der Halbschalen eines Kupferrohres DN 20, Betriebsalter 10 Jahre, Versorgungsbereich A
